Assunto: Relatório Final - PT-UXD (06 DEZ 2020) - contendo Recomendações de Segurança.

**RELATÓRIO FINAL SIMPLIFICADO**

| DADOS DA OCORRÊNCIA | | | | |
|---|---|---|---|---|
| 06DEZ2020 - 13:15 (UTC) | SERIPA V | A-146/CENIPA/2020 | | |

| DADOS DA AERONAVE | | | |
|---|---|---|--|
| PT-UXD | EMBRAER | EMB 202 | |

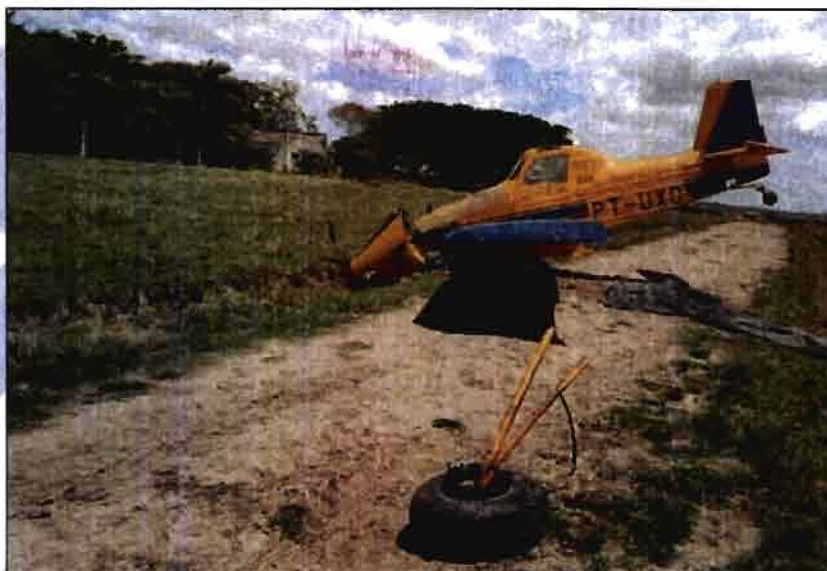
Após quinze minutos de voo, a aeronave teve um apagamento do motor, o piloto realizou um pouso de emergência em um descampado e a aeronave colidiu contra uma valeta.

Figura 1 - Posição da aeronave após a ocorrência.

O piloto relatou que tentou controlar a aeronave e a velocidade para pouso apenas “sentindo o avião” (sem verificar o velocímetro) e que, a oito metros de altura, a aeronave “estolou”. Após o toque no solo, a aeronave colidiu contra uma valeta quando o trem de pouso foi arrancado.

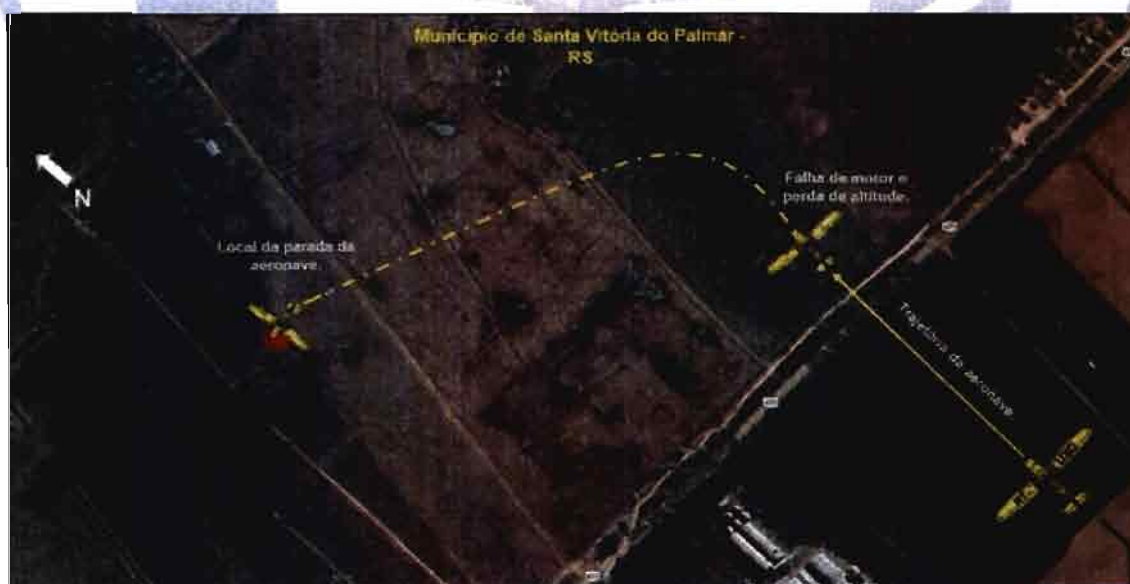
Havia cerca de 250kg de ureia no *hopper* da aeronave. Contudo, a carga não foi alijada e não houve a troca de tanque. O pouso de emergência foi realizado conforme o croqui da Figura 2.

Figura 2 - Croqui da ocorrência.

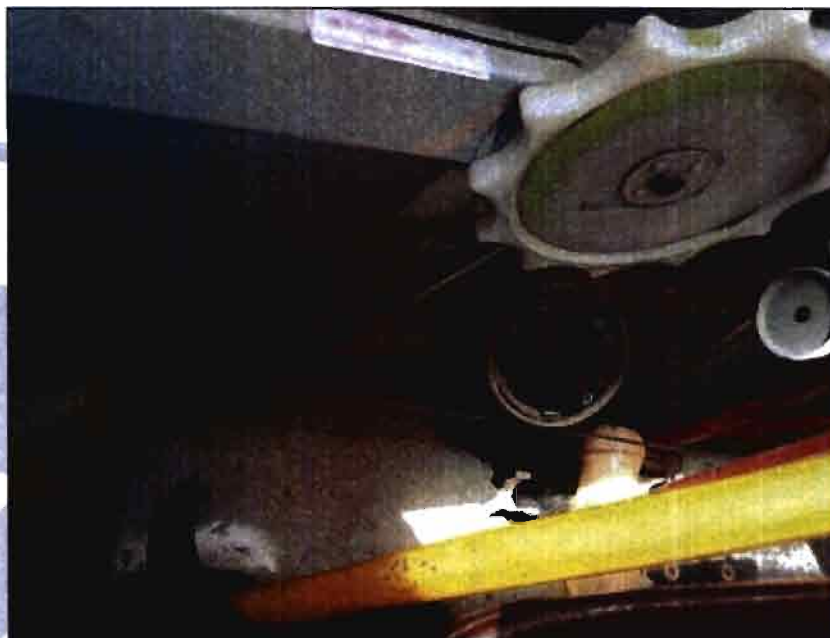
Após o pouso de emergência, o piloto percebeu que a seletora havia ficado selecionada no tanque direito durante todo o oitavo voo e que ele havia se esquecido de trocar para o tanque esquerdo antes da decolagem (Figura 3).

Figura 3 - Posição da seletora no tanque direito após o acidente.

Durante a Ação Inicial de Investigação, verificou-se que não havia combustível no tanque direito da aeronave. Nas entrevistas, o tripulante não reportou qualquer falha na aeronave ou problema anterior à perda de potência. Contudo, não demonstrou pleno conhecimento acerca dos parâmetros operacionais da aeronave.

Atuar junto à empresa Plá e Silva Aviação Agrícola Ltda., no intuito de que aquele operador oriente seus tripulantes a manterem a bomba elétrica auxiliar de combustível ligada, conforme prevê o Boletim de Informação (BI) 200-028-0022, emitido pela Embraer.

Divulgar os ensinamentos colhidos na presente investigação, com o propósito de alertar pilotos e operadores das aeronaves EMB-200, EMB-200A, EMB-201, EMB-201A, EMB-202, EMB-202A e EMB-203 sobre a importância de se manter a bomba elétrica auxiliar de combustível ligada, conforme prevê o Boletim de Informação (BI) 200-028-0022, emitido pela Embraer.
