Apêndice III ao Anexo à Resolução xxx, de xx de agosto de 2009**LOGOMARCA DO ÓRGÃO, EMPRESA OU ENTIDADE RESPONSÁVEL PELA ADMINISTRAÇÃO DO AERÓDROMO****RELATÓRIO DE OPERAÇÕES DE SALVAMENTO E COMBATE A INCÊNDIO EM AERONAVES**

1. GENERALIDADES			
1.1 Aeródromo SBYY	1.2 Cidade Santo Antônio de Fora	1.3 Data do Acidente 09 OUT 1994	1.4 Hora Local do Acidente 17:45P
1.5 Acidente ocorrido durante: <input checked="" type="checkbox"/> dia <input type="checkbox"/> noite	1.6 Tipo da Aeronave B738	1.7 Matrícula PP-OOI	1.8 Empresa Air Flexa Dourada

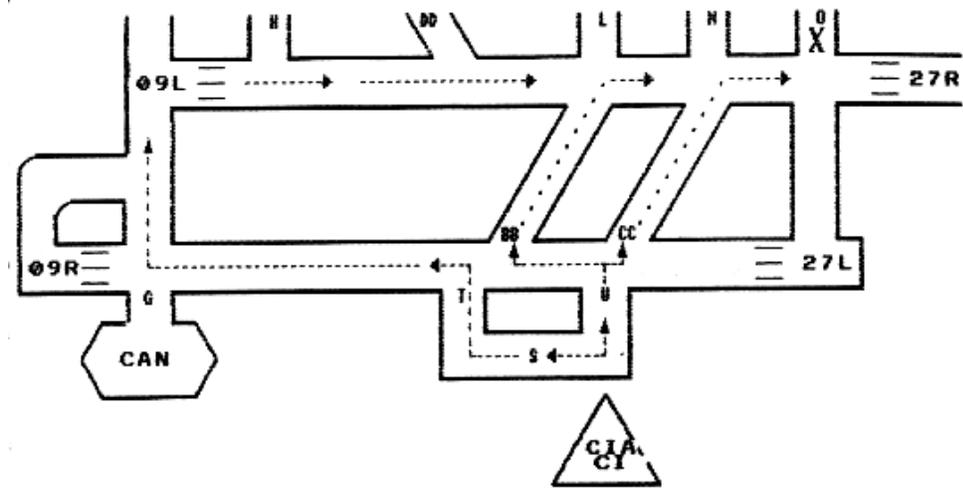
12.1 Local do Acidente e vias de acesso:

Posição de Decolagem / Pouso da Aeronave

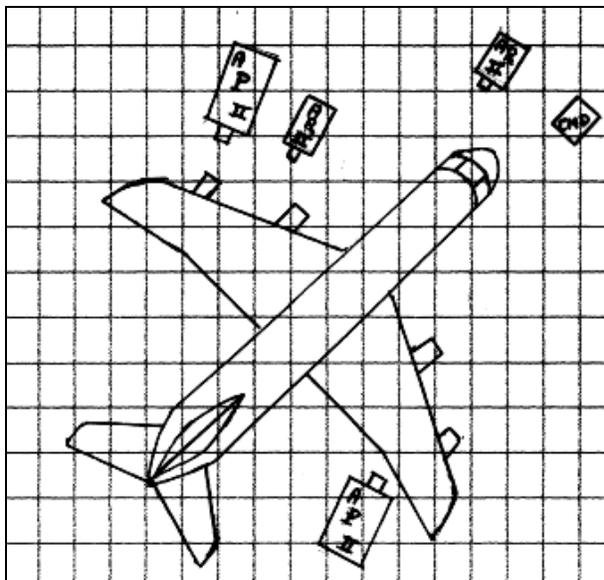
12.2 Local do Acidente:

Após a parada da aeronave entre a Pista xxL/yyR e a xxR, os Faíscas 02 e 05 se posicionaram em frente (lado esquerdo) da aeronave, e imediatamente deram combate às chamas.

O Faísca 01 após sua chegada, deu proteção à saída dos tripulantes, e ao resfriamento do trem de pouso do nariz.

O Faísca 03 posicionou-se do lado dos motores 03 e 04 e deu início ao resfriamento, sendo depois auxiliado pelo Faísca 05.
