**Apêndice III ao Anexo à Resolução xxx, de xx de setembro de 2009****LOGOMARCA DO ÓRGÃO, EMPRESA OU ENTIDADE RESPONSÁVEL PELA ADMINISTRAÇÃO DO AERÓDROMO****RELATÓRIO DE OPERAÇÕES DE SALVAMENTO E COMBATE A INCÊNDIO EM AERONAVES**

<b>1. GENERALIDADES</b>			
1.1 Aeródromo SBYY	1.2 Cidade Santo Antônio de Fora	1.3 Data do Acidente 09 OUT 1994	1.4 Hora Local do Acidente 17:45P
1.5 Acidente ocorrido durante: <input checked="" type="checkbox"/> dia <input type="checkbox"/> noite	1.6 Tipo da Aeronave B738	1.7 Matrícula PP-OOI	1.8 Empresa Air Flexa Dourada

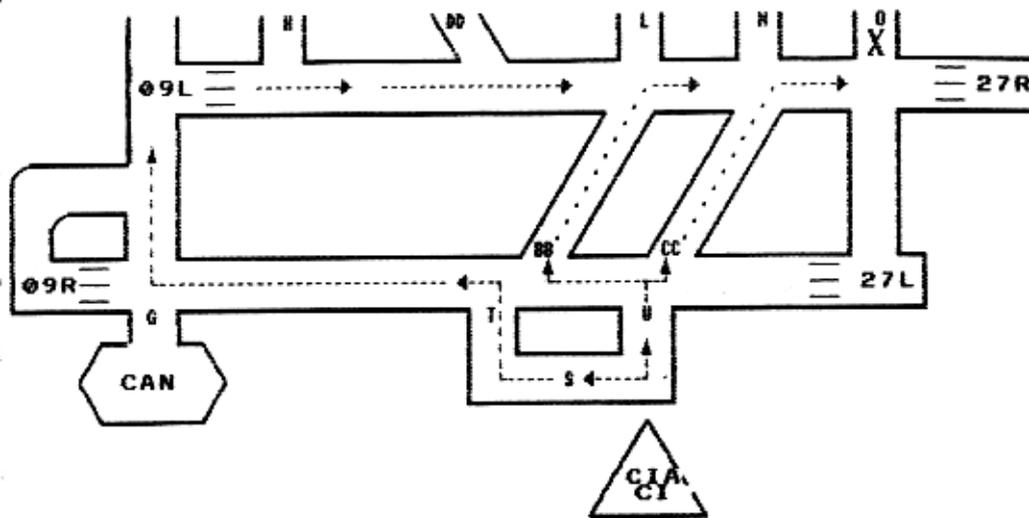
**12.1 Local do Acidente e vias de acesso:**

Após a parada da aeronave entre a Pista xxL/yyR e a xxR, os Faíscas 02 e 05 se posicionaram em frente (lado esquerdo) da aeronave, e imediatamente deram combate às chamas.

Posição de Decolagem / Pouso da Aeronave

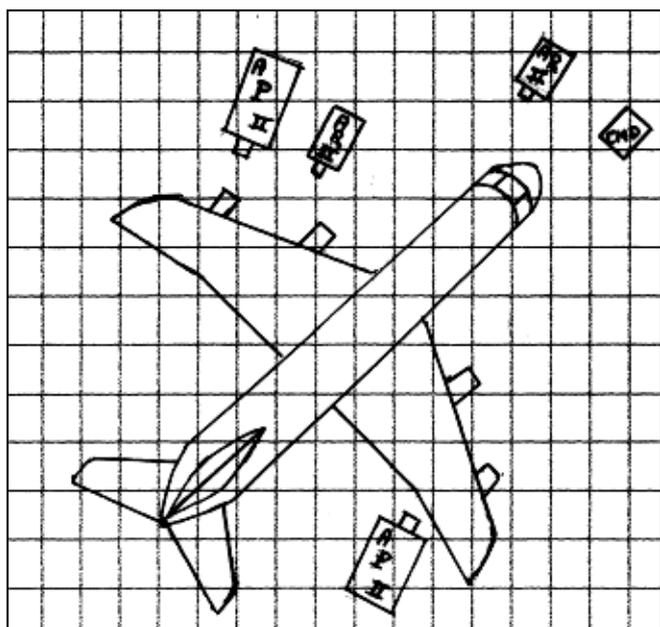
**12.2 Local do Acidente:**

Devido ao não travamento do trem de pouso e o contato da fuselagem e motores 01 e 02 da aeronave com a pista, foi de imediato o aparecimento das chamas nos motores e nacele do trem de pouso esquerdo.
