<b>Aprovação:</b>	Portaria nº 1.630/SAR, de 16 de agosto de 2012, publicada no Diário Oficial da União Nº 160, Seção 1, página 3, de 17 de agosto de 2012.	
<b>Assunto:</b>	Procedimentos para Reparo de Aeronaves Avariadas em Acidente/Incidente Aeronáutico ou Ocorrência de Solo com Avarias Estruturais de Grande Monta.	<b>Origem:</b> SAR

Estabelecer os procedimentos a ser seguidos por operadores e empresas certificadas no reparo de aeronaves avariadas em Acidente/Incidente Aeronáutico ou ocorrência de solo com avarias estruturais de grande monta.

**RELATÓRIO DE SERVIÇOS EXECUTADOS NA AERONAVE CESSNA 182M**  
**Nº DE SÉRIE 18260000, PT-CEU**  
(continuação)

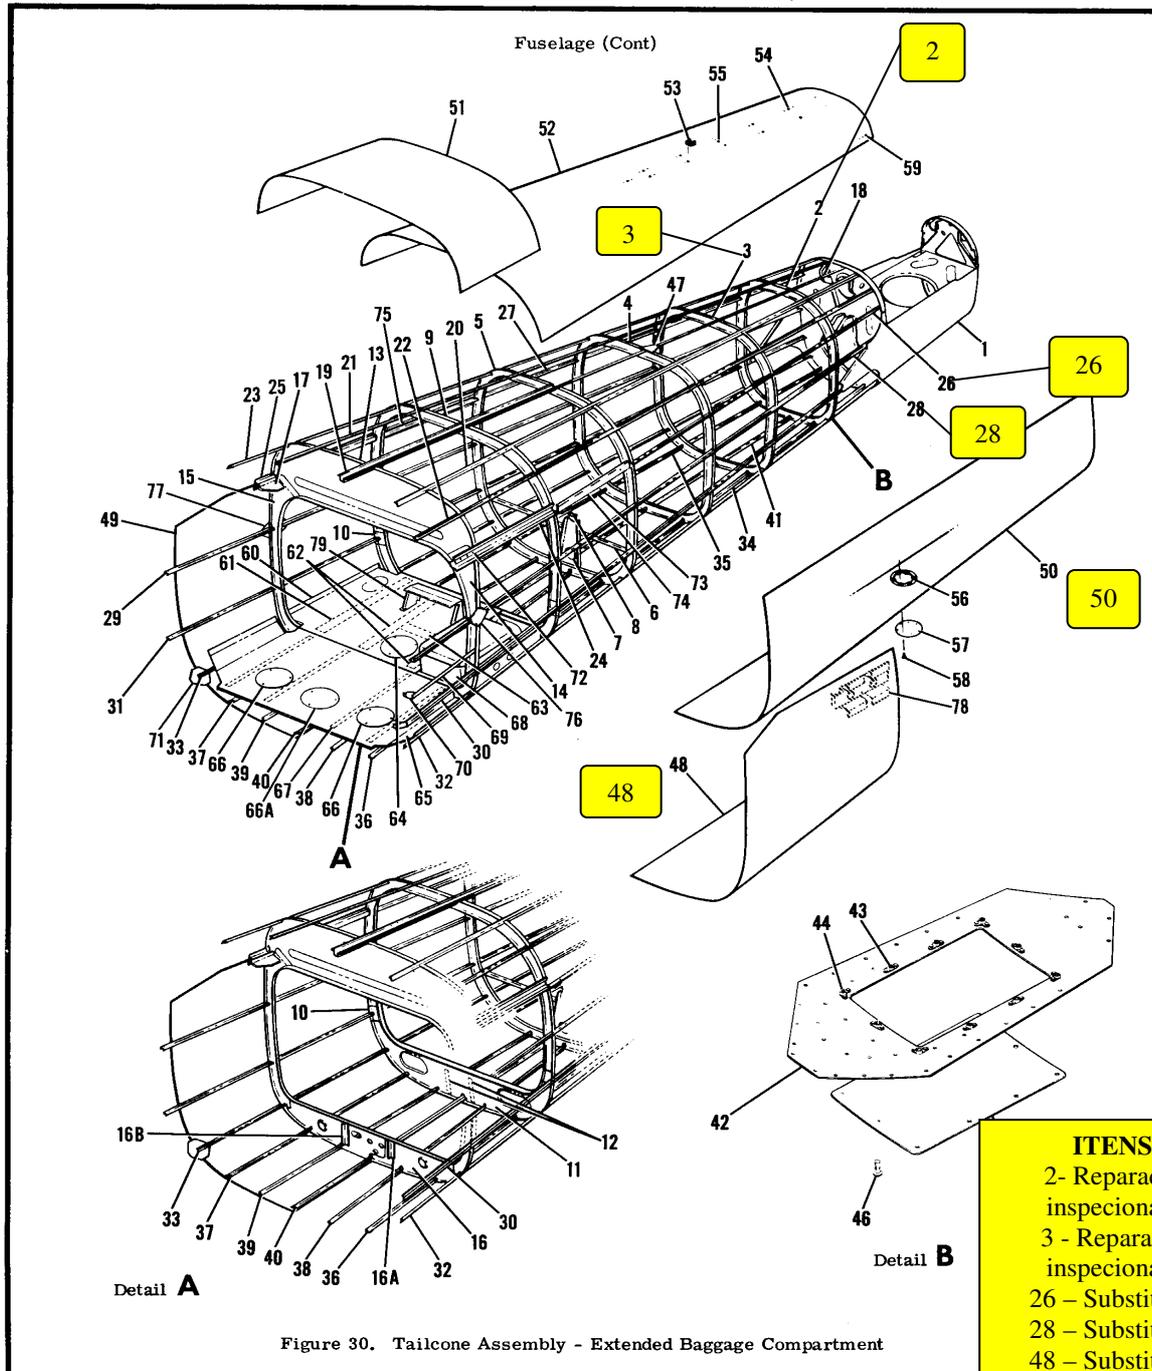
Figure 30. Tailcone Assembly - Extended Baggage Compartment

- ITENS:**  
 2 - Reparado / inspecionado  
 3 - Reparado / inspecionado  
 26 - Substituído  
 28 - Substituído  
 48 - Substituído  
 50 - Substituído

Figura 30. Conjunto do cone da cauda  
Compartimento de Bagagem Aumentada

- 1.a - As cavernas das estações 185.5 a 199.0 foram desamassadas e inspecionadas. Vide fig. 30, itens 2 e 3.
- 1. b - Dois reforçadores longitudinais do cone de cauda do lado esquerdo foram substituídos. Vide fig. 30, itens 26 e 28.
- 1. c - Os revestimentos laterais inferiores traseiros e dianteiros do cone de cauda foram substituídos. Vide fig. 30, itens 48 e 50.

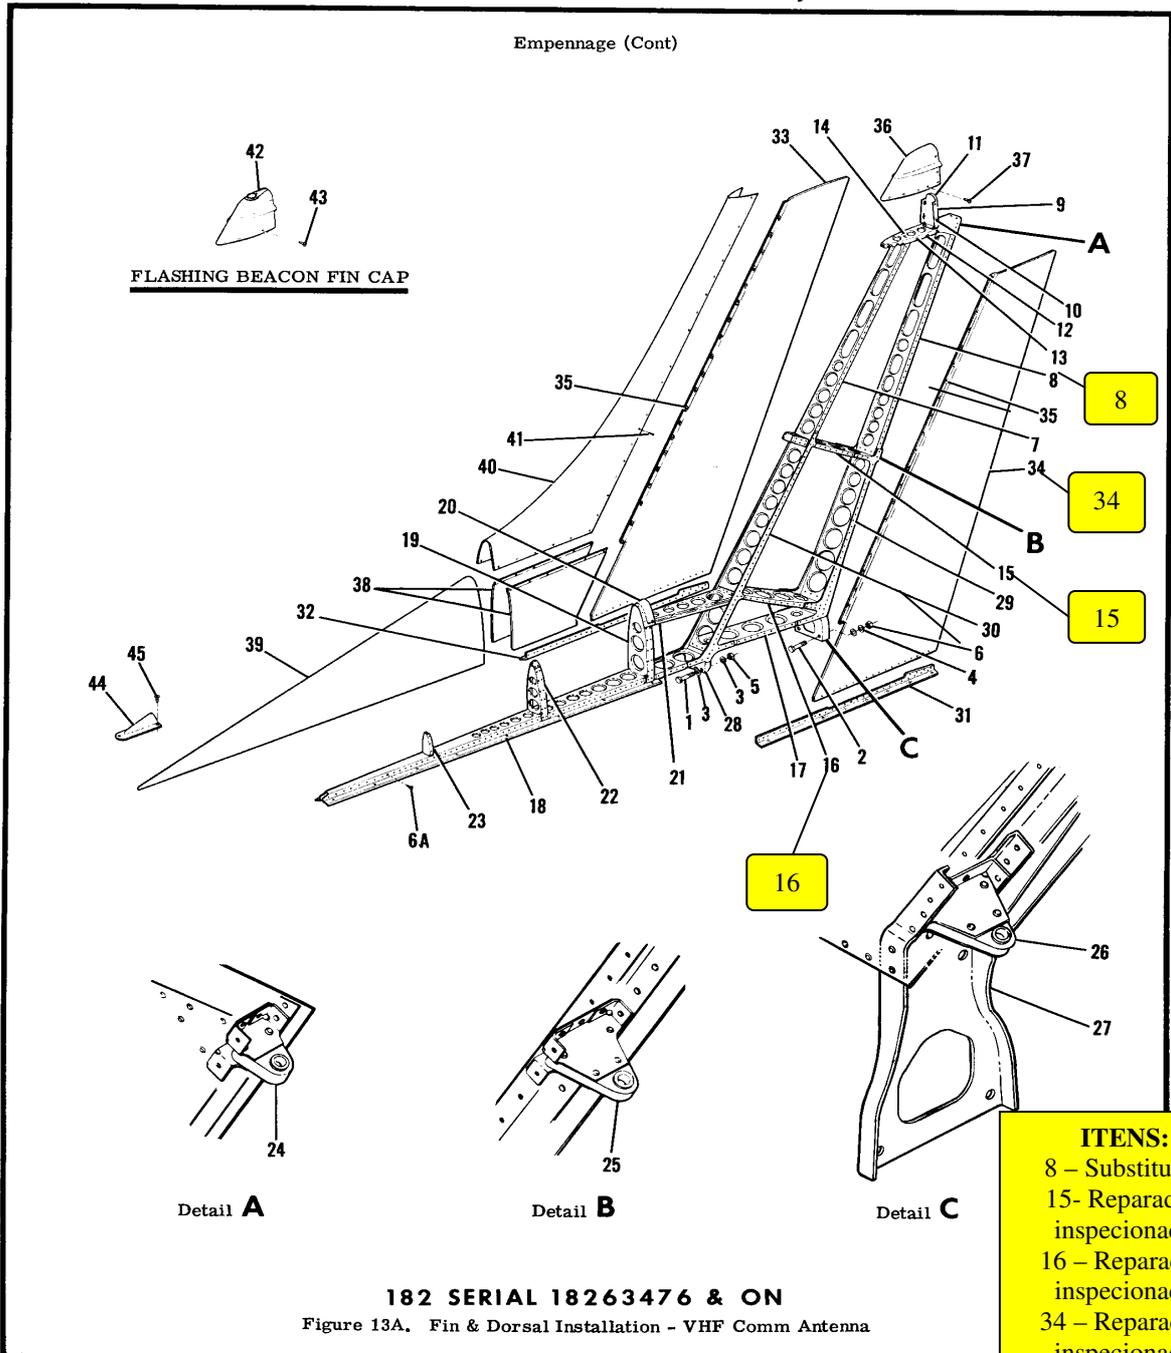
Figura 13A. Instalação da Deriva e Barbatana Dorsal

**ITENS:**  
8 - Substituído  
15- Reparado / inspeccionado  
16 - Reparado / inspeccionado  
34 - Reparado / inspeccionado

- 2.a - A nervura mais baixa da deriva (fig.13A, item 16) foi recuperada com um reforço, conforme fig. 801.
- 2.b - A longarina traseira da deriva foi substituída. Vide fig.13A, item 8.
- 2.c - A nervura central da deriva, fig. 13A, item 5, foi recuperada com reforço, conforme croqui fig. 801 (Folha 1 de 2)
- 2.d - O revestimento da deriva, fig. 13A, item 34, foi reparado conforme croqui fig. 801 (Folha 5)
- 2.e - Todo conjunto do leme foi substituído. Vide fig. 12A.

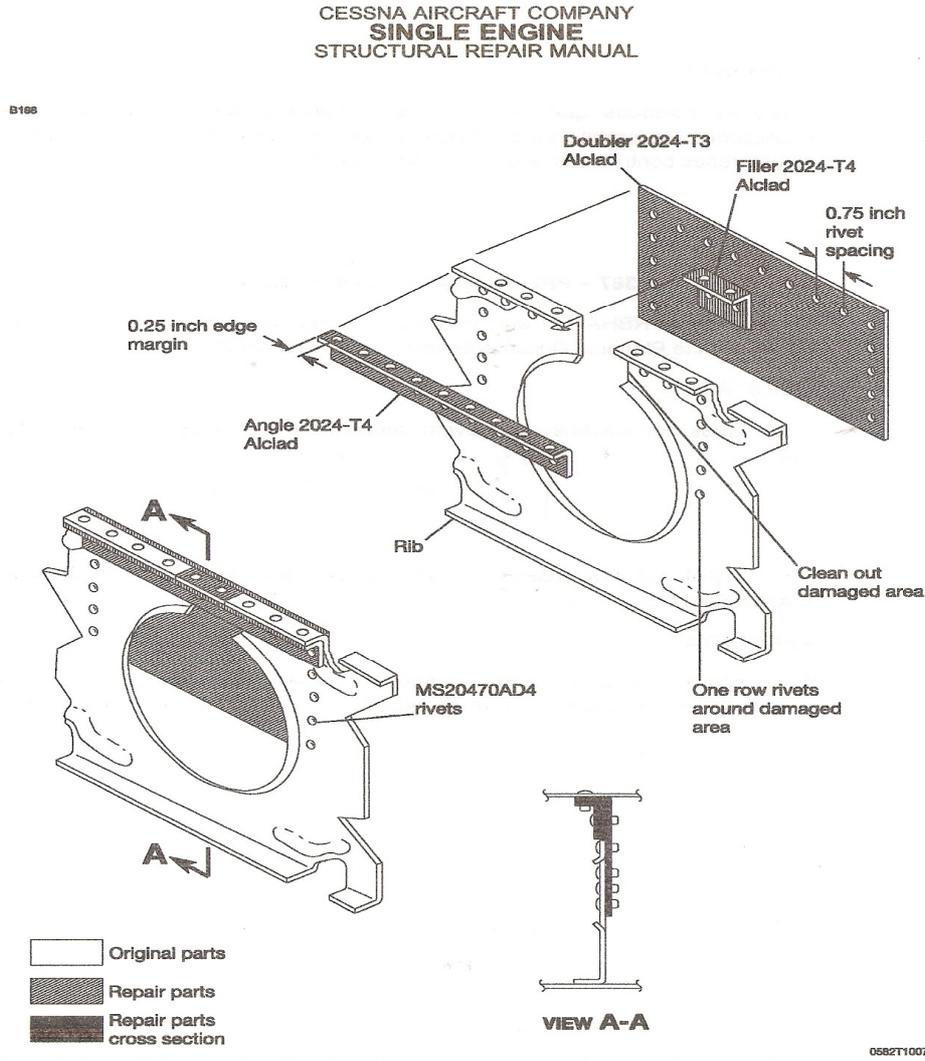
Typical Rib Repair  
Figure 801 (Sheet 2)

Reparo Típico de Nervura  
Figura 801 (Folha 2)

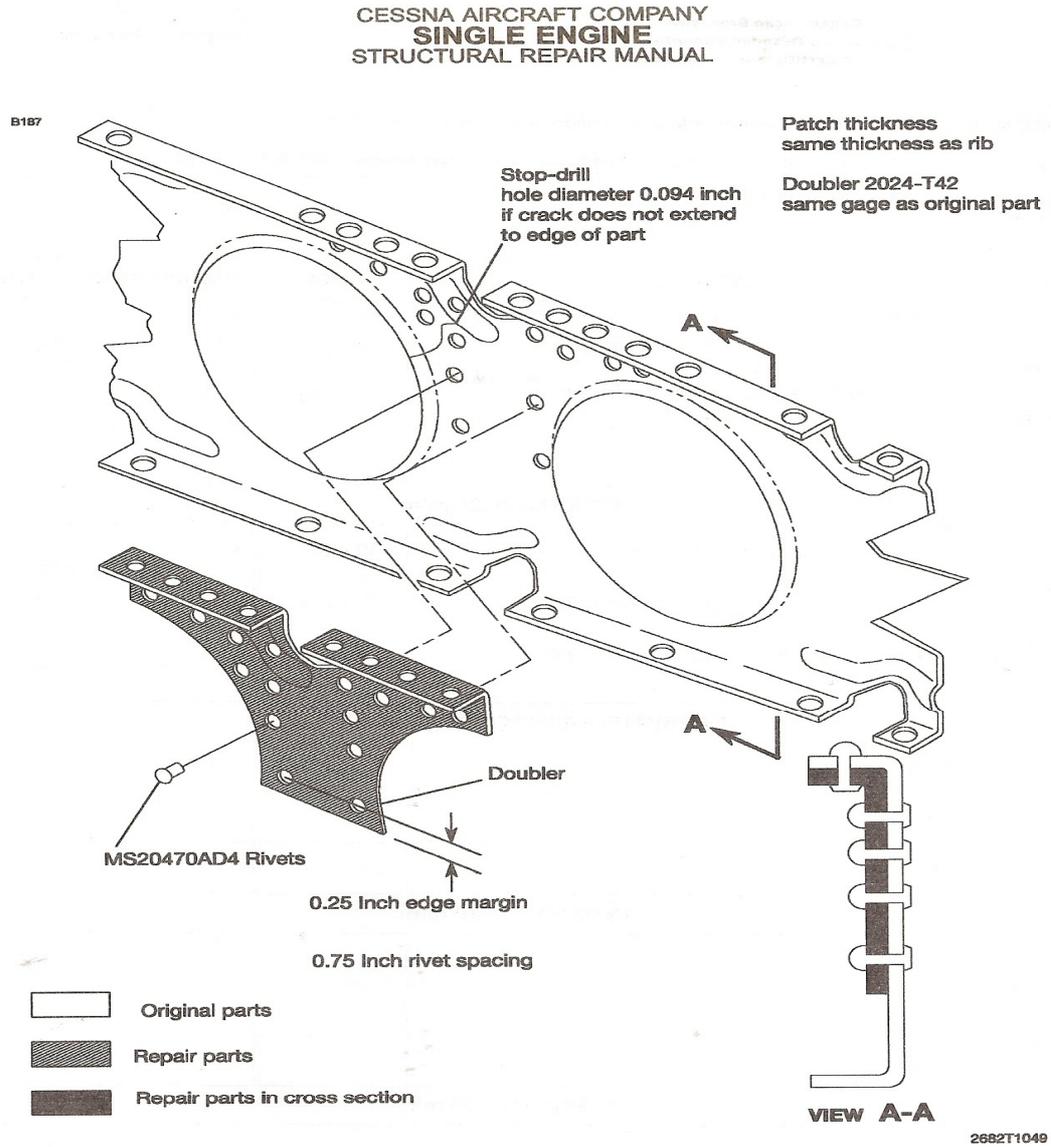
Typical Rib Repair  
Figure 801 (Sheet 1)

Reparo Típico de Nervura  
Figura 801 ( Folha 1 de 2)

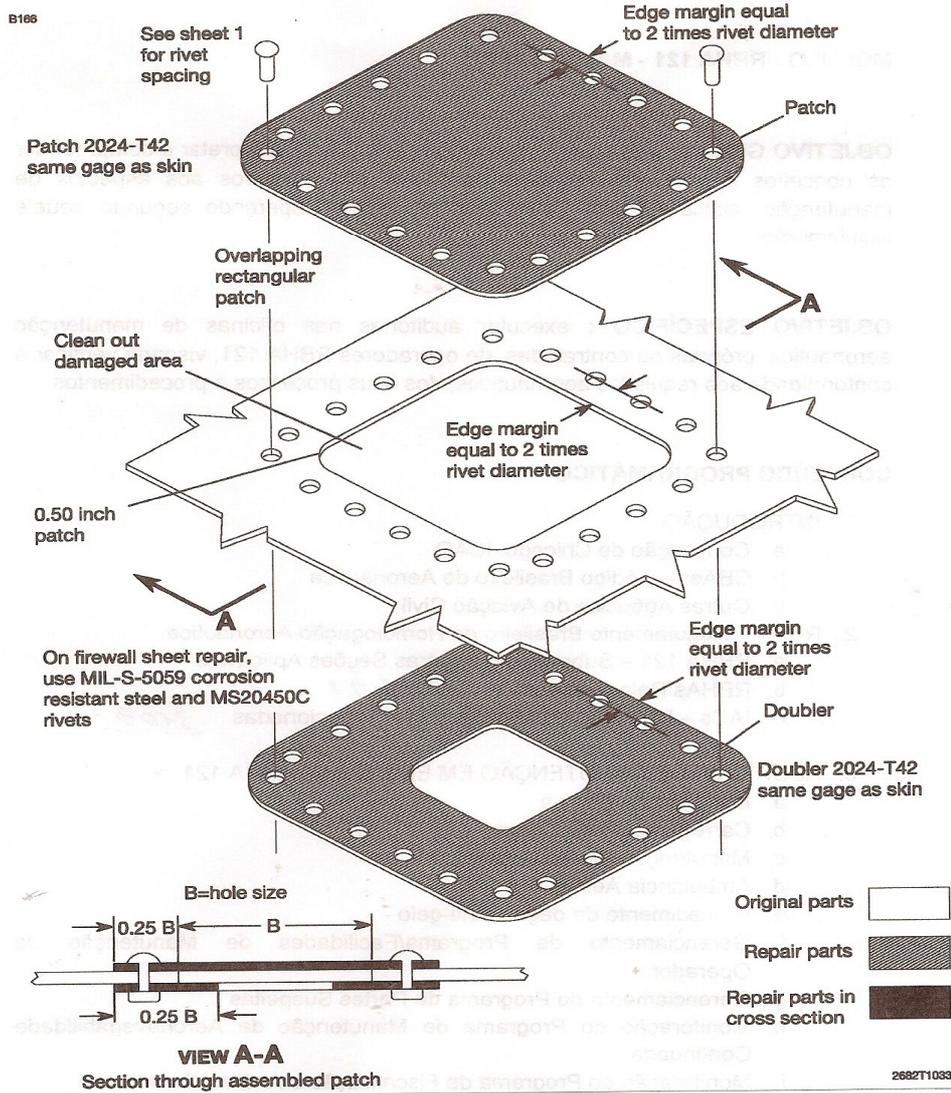
Skin Repair  
Figure 801 (Sheet 5)

Reparo no Revestimento  
Figura 801 ( Folha 5)

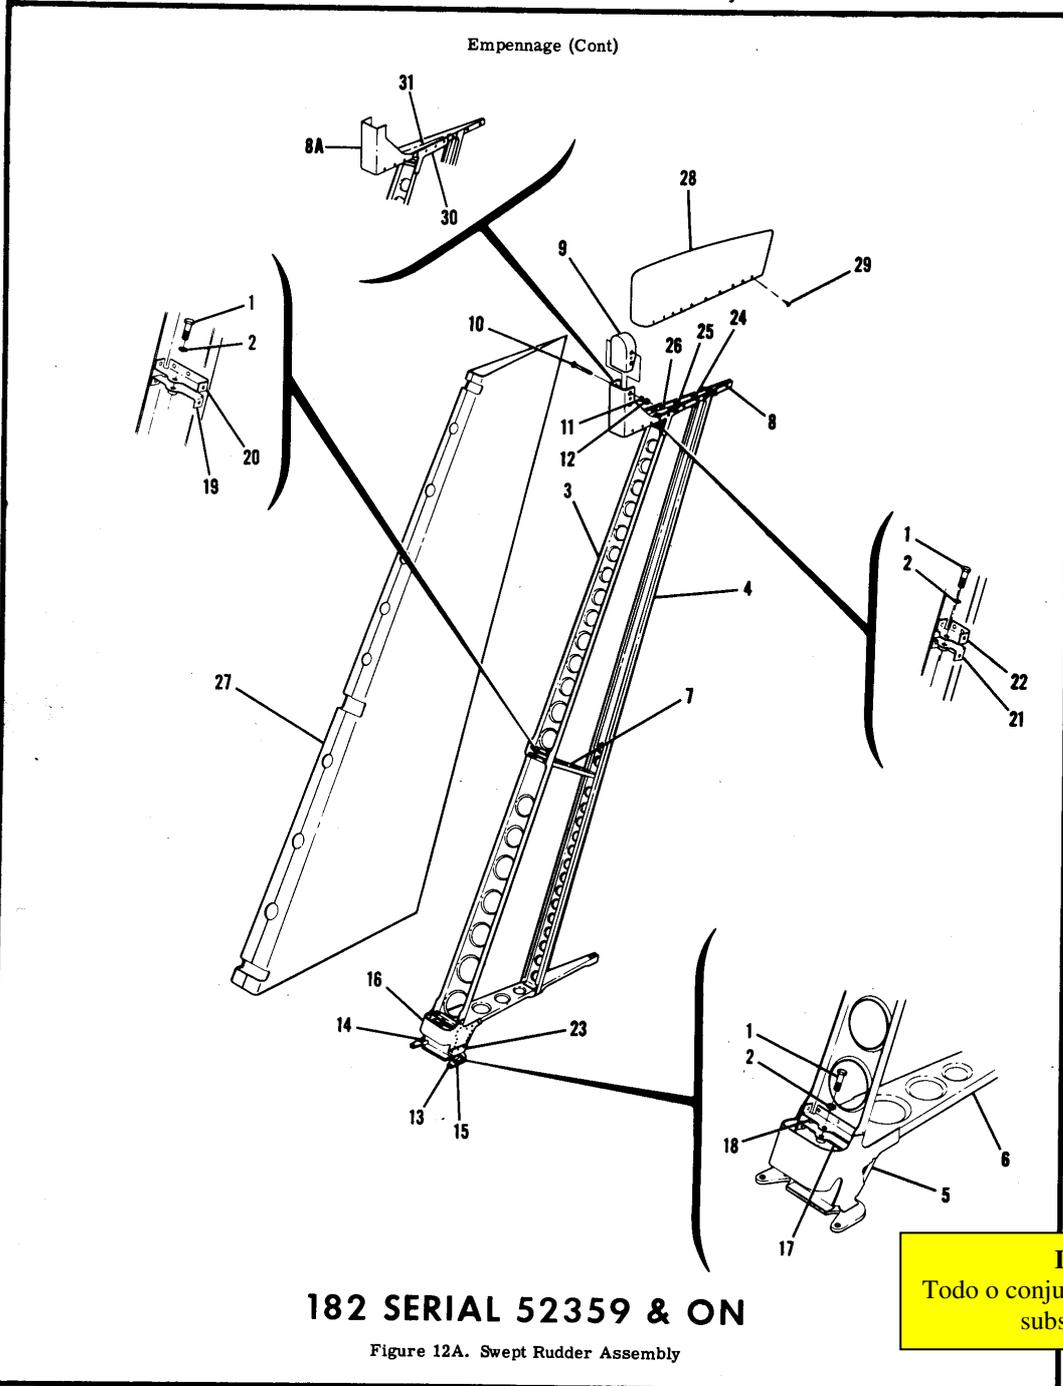
Figura 12A. Conjunto do Leme Enflechado

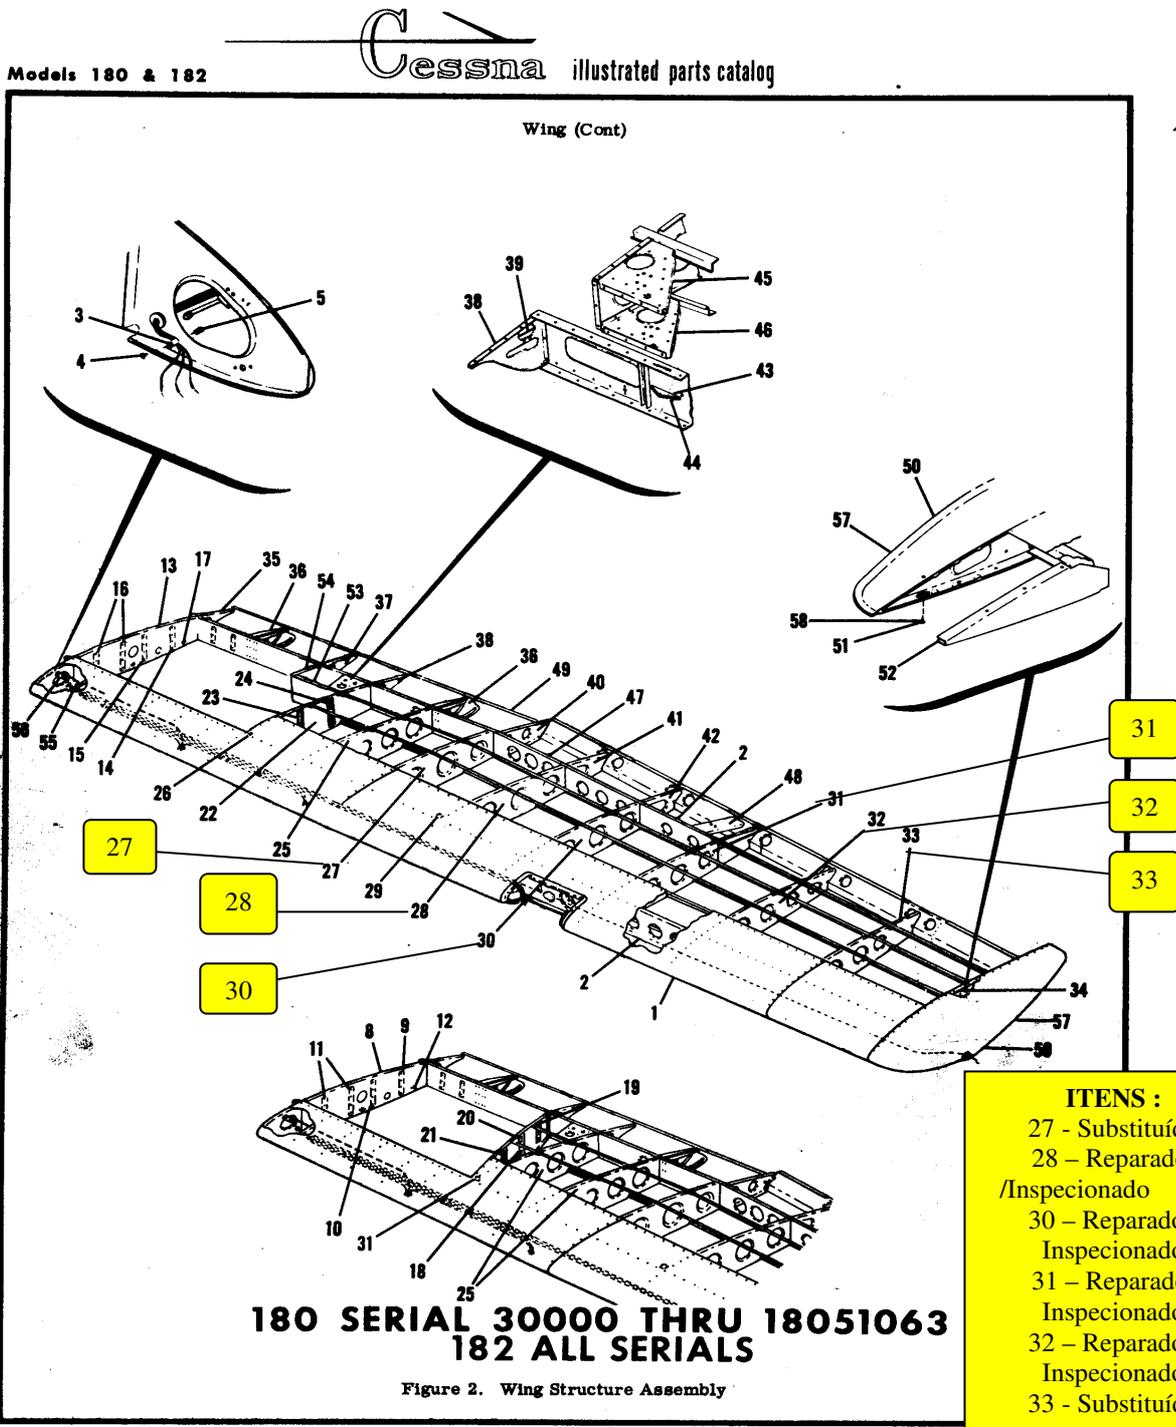
Figura 2. Conjunto da Estrutura da Asa

- 3.1.a - As nervuras das estações 100.0 e 190.0 foram substituídas. Vide fig.2, itens 27 e 33.
- 3.1.b - As nervuras das estações 118.0, 136.0, 154.0 e 172.0 foram desamassadas e posteriormente inspecionadas. Nada de anormal foi encontrado. Vide fig.2, itens 28, 30, 31 e 32.

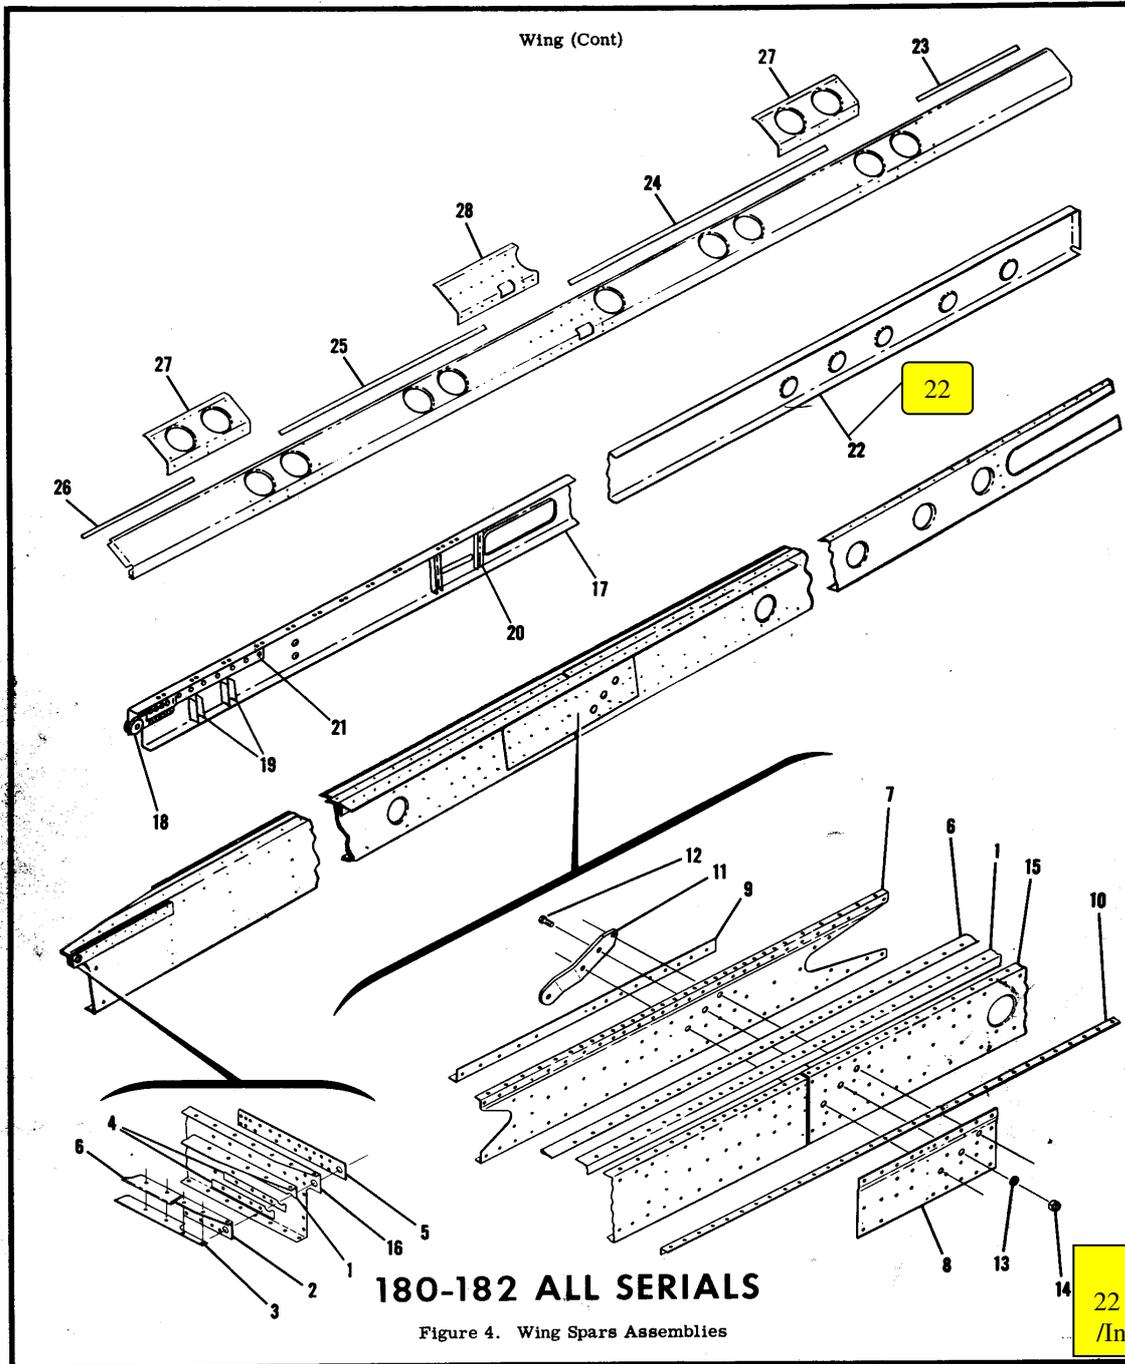
Figura 4. Conjunto das Longarinas da Asa

3.1.c - A longarina frontal (fig. 4, item 22) foi recuperada com reforço próximo à estação 120.0. Vide fig. 801 (Folha 2)

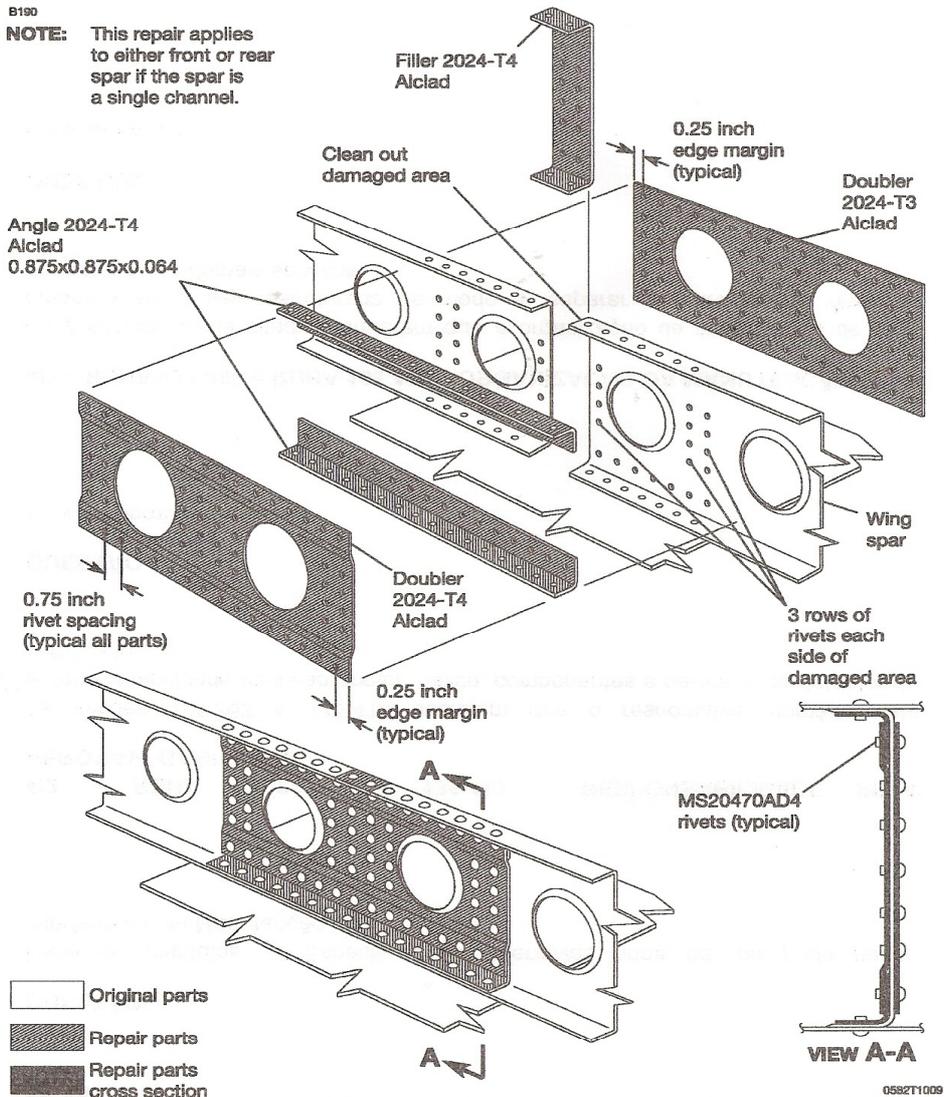
Wing Spar Repair  
Figure 801 (Sheet 2)

Reparo da Longarina da Asa  
Figura 801 (Folha 2)

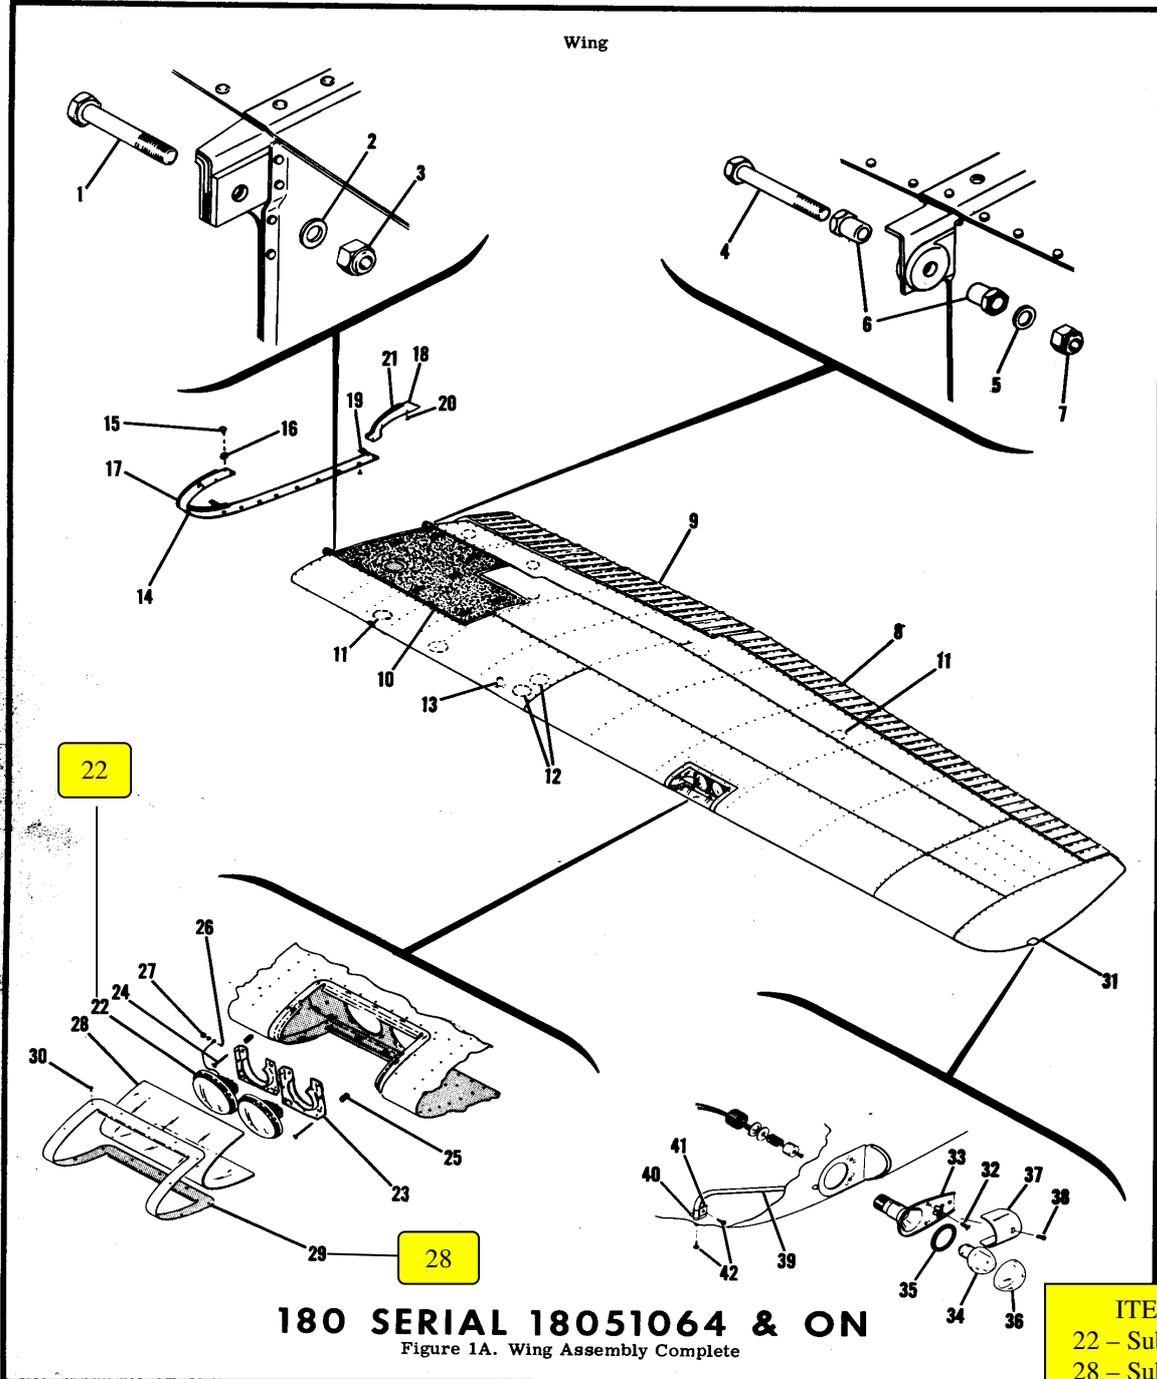
Figura 1A. Conjunto da Asa Completa

3.1.d - Substituída a janela de retenção e o farol. Vide fig.1A itens 22 e 28.

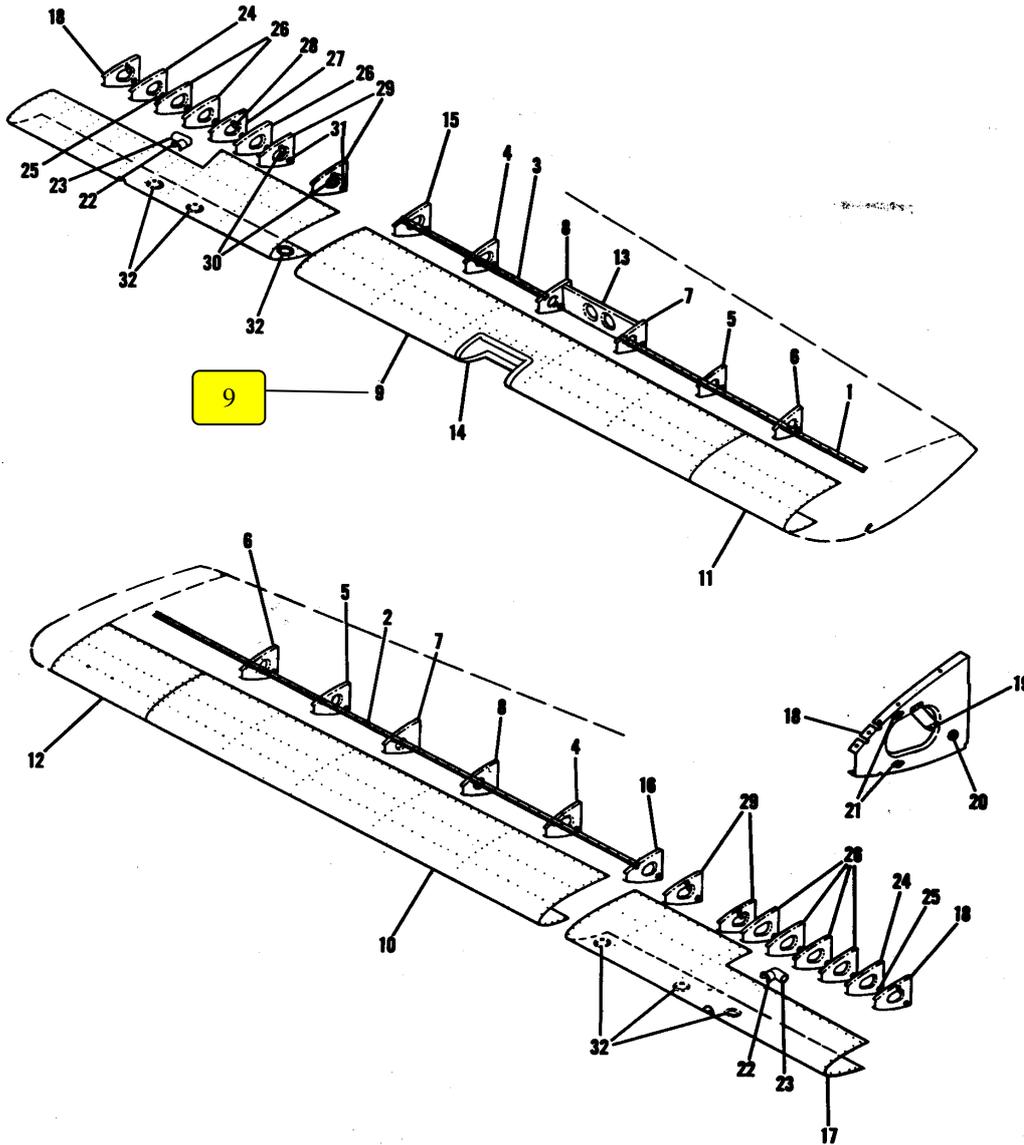
**180 SERIAL 18051064 & ON**  
Figure 3A. Wing Leading Edge Assembly - Extended Range

**ITEM:**  
9 - Substituído

Figura 3A. Conjunto do Bordo de Ataque da  
Asa – Alcance Estendido

3.1.e - O bordo de ataque da estação 100.5 a 190.0 foi totalmente substituído. Vide fig. 3A, item 9.

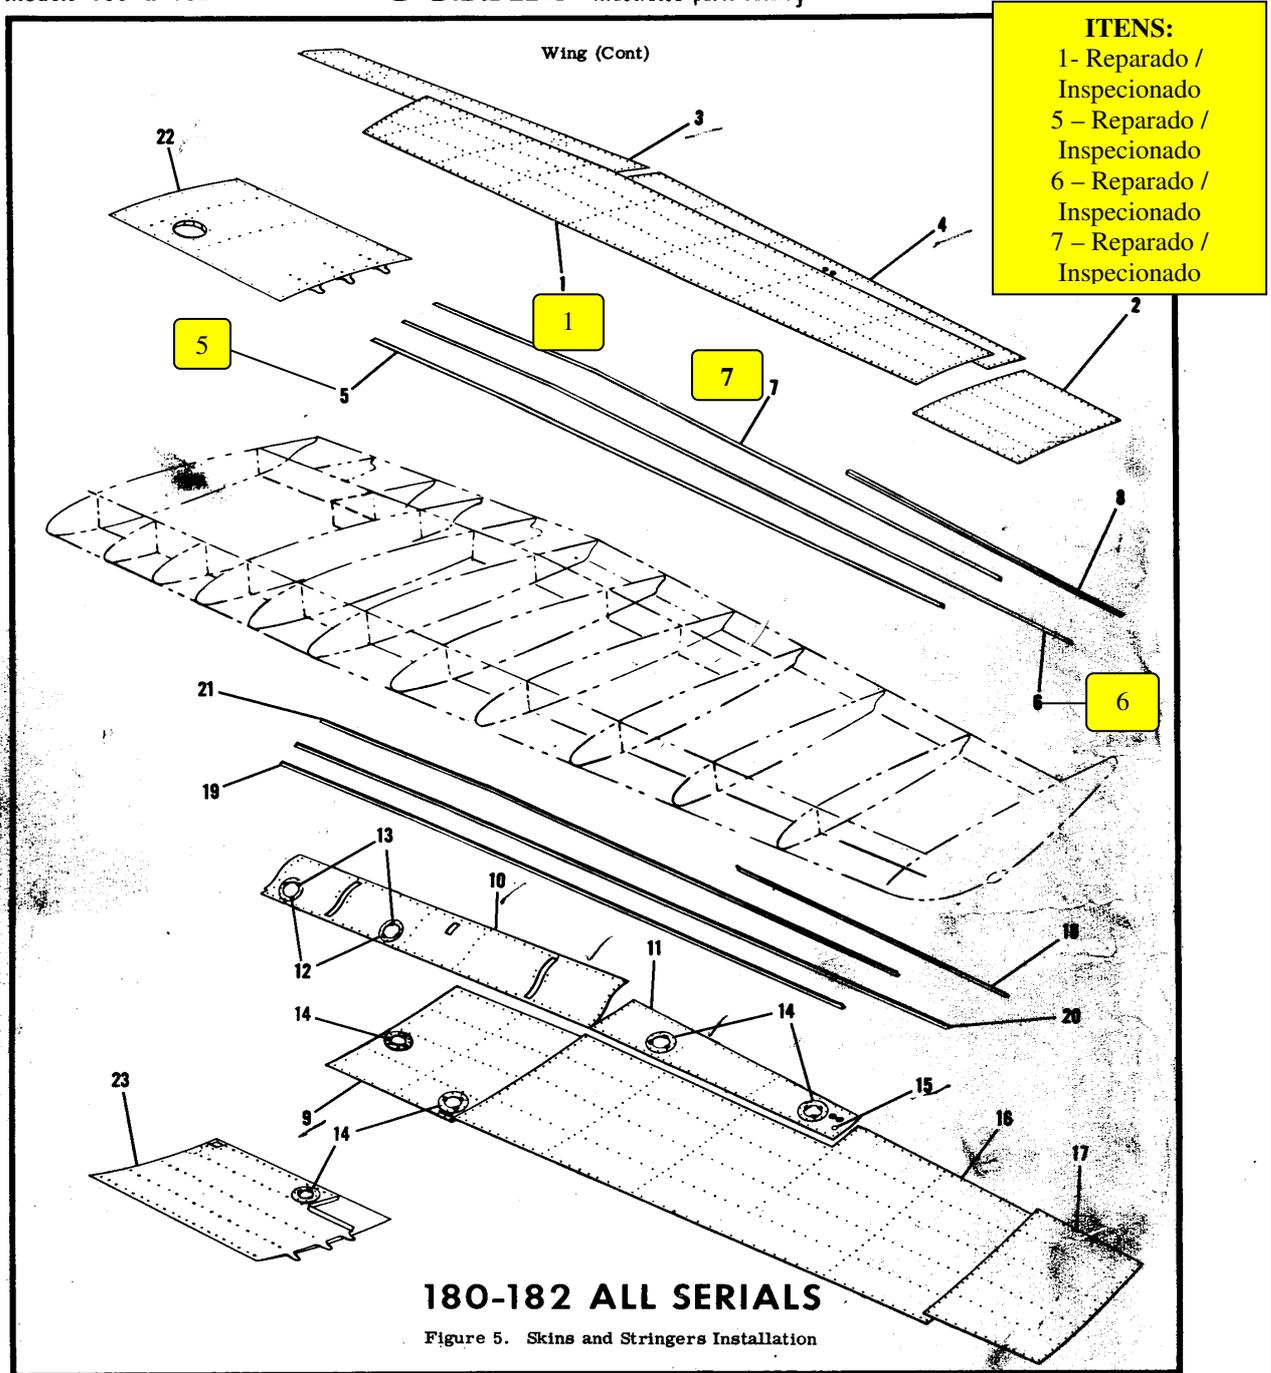
Figura 5. Instalação de Revestimentos e Reforçadores

3.1.f - O revestimento superior da estação 100.5 a 190.0 foi desenrugado e os reforçadores (fig. 5, itens 5, 6 e 7) sofreram reparos conforme fig. 801 (Folha 1)

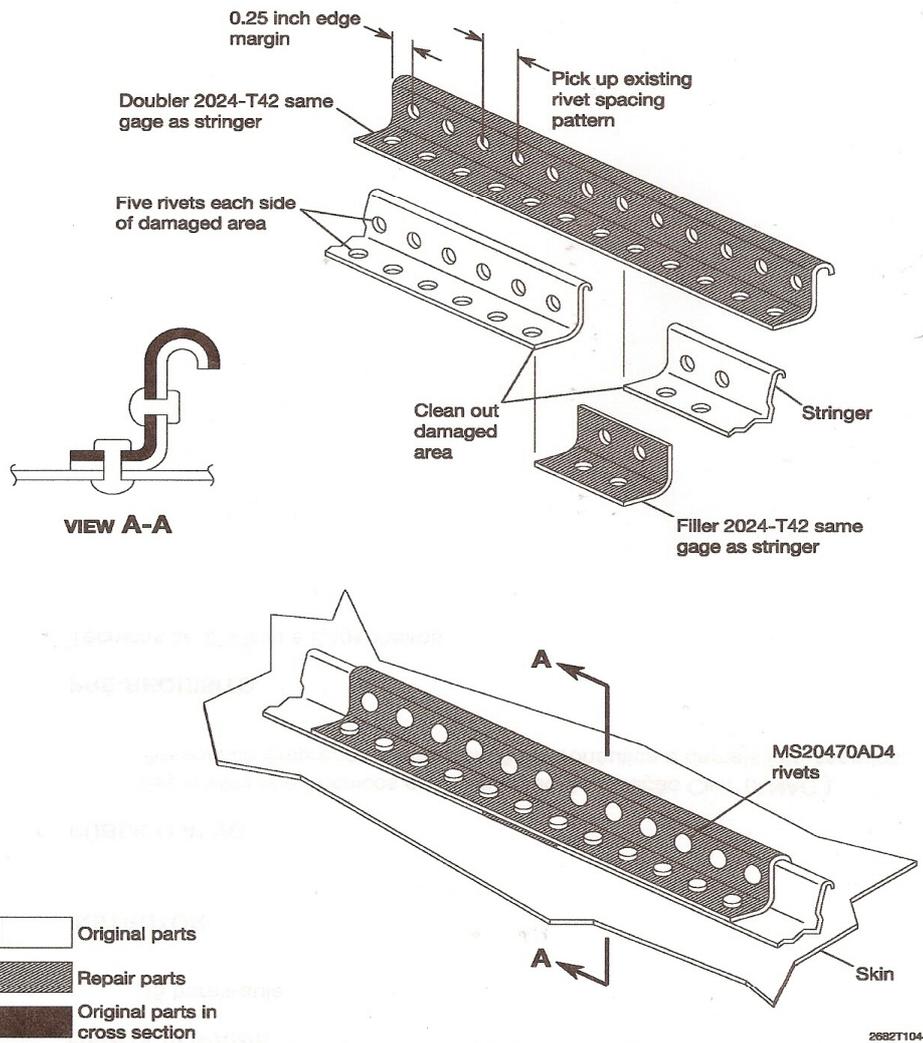
Typical Stringer and Channel Repair  
Figure 801 (Sheet 1)

Reparo Típico de Reforçadores e Canaletas  
Figura 801(Folha 1)

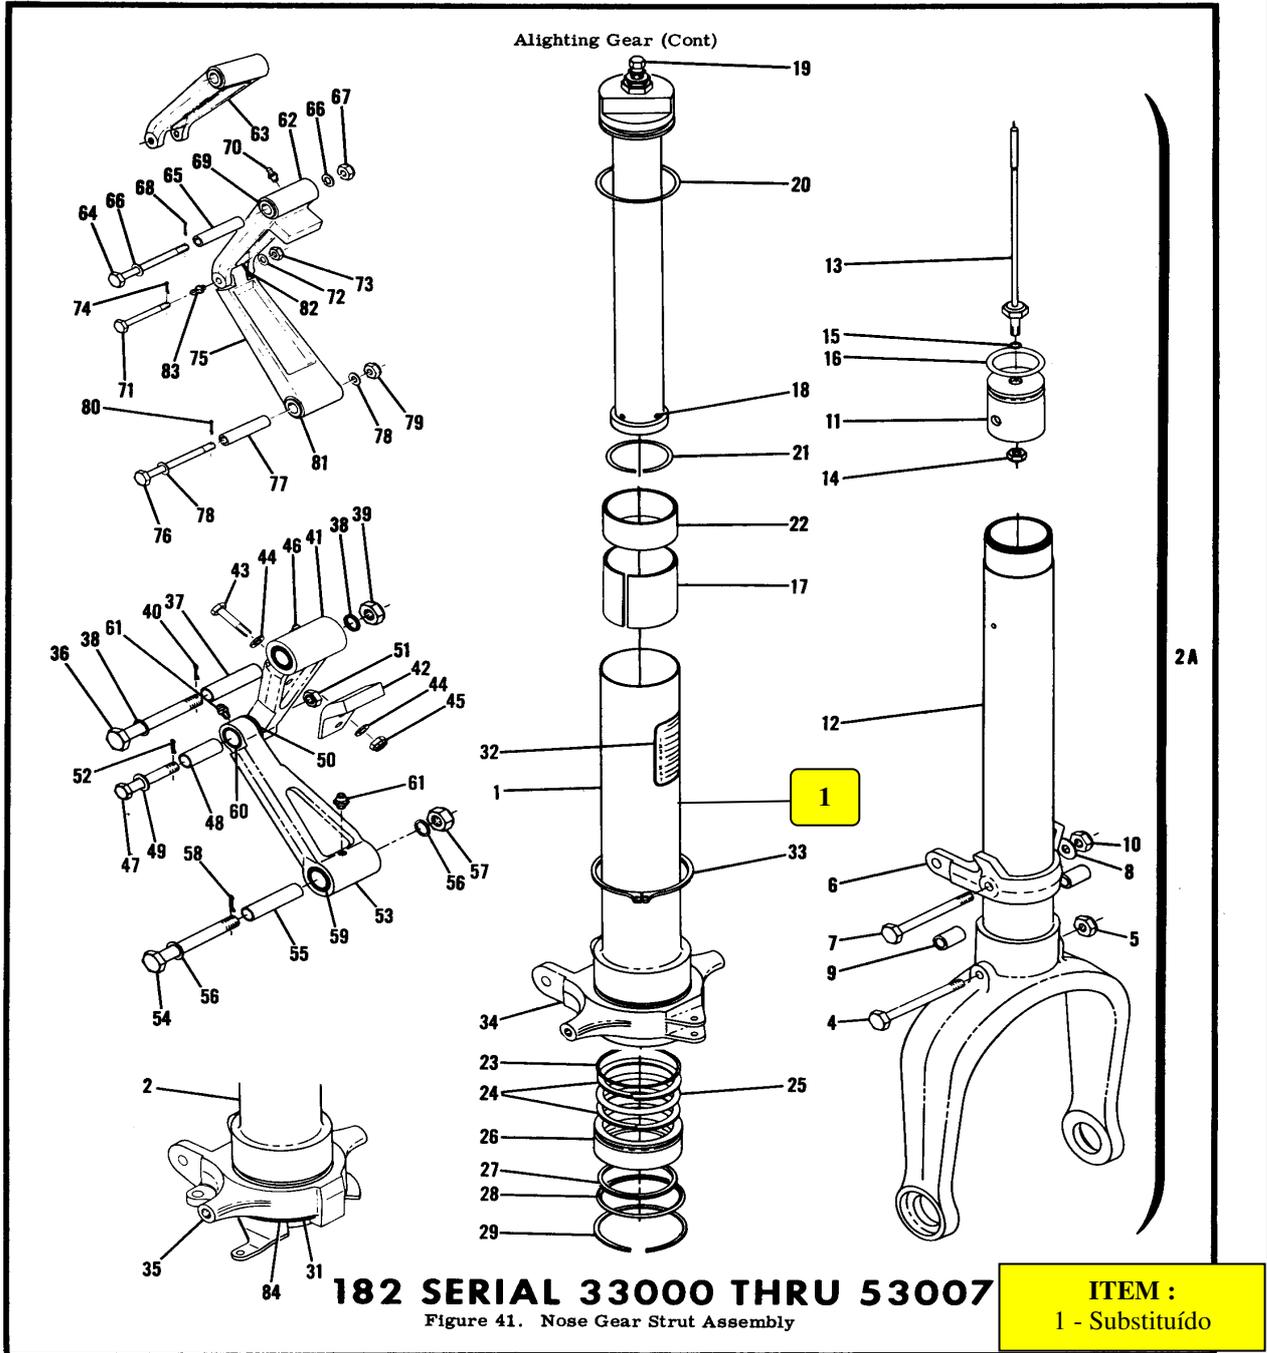
Figura 41. Conjunto do Trem de Pouso do Nariz

4.1.a - Foi substituído o cilindro. Vide fig. 41, item 1.

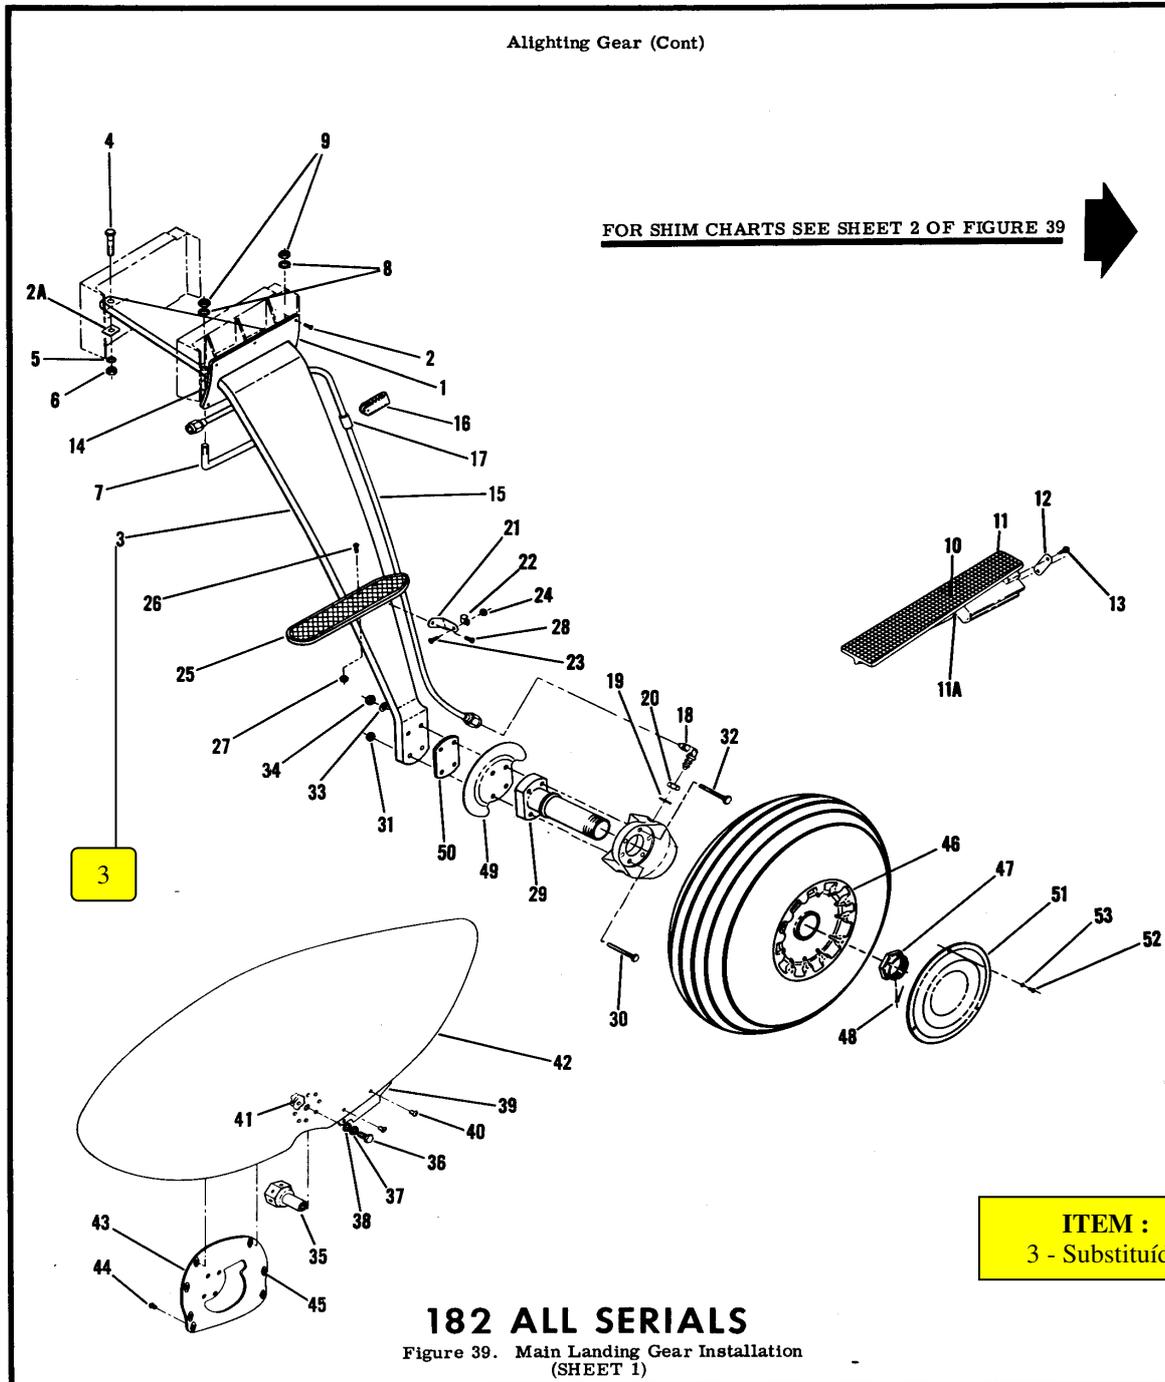
Figura 39. Instalação do Trem de Pouso Principal (Folha 1)

4.2.a - Foi substituída a perna do trem. Vide fig. 39, item 3.
