<b>Aprovação:</b>	Portaria nº 1.630/SAR, de 16 de agosto de 2012, publicada no Diário Oficial da União Nº 160, Seção 1, página 3, de 17 de agosto de 2012.	
<b>Assunto:</b>	Procedimentos para Reparo de Aeronaves Avariadas em Acidente/Incidente Aeronáutico ou Ocorrência de Solo com Avarias Estruturais de Grande Monta.	<b>Origem:</b> SAR

Estabelecer os procedimentos a ser seguidos por operadores e empresas certificadas no reparo de aeronaves avariadas em Acidente/Incidente Aeronáutico ou ocorrência de solo com avarias estruturais de grande monta.

**RELATÓRIO DE SERVIÇOS EXECUTADOS NA AERONAVE CESSNA 182M**  
**Nº DE SÉRIE 18260000, PT-CEU**  
(continuação)

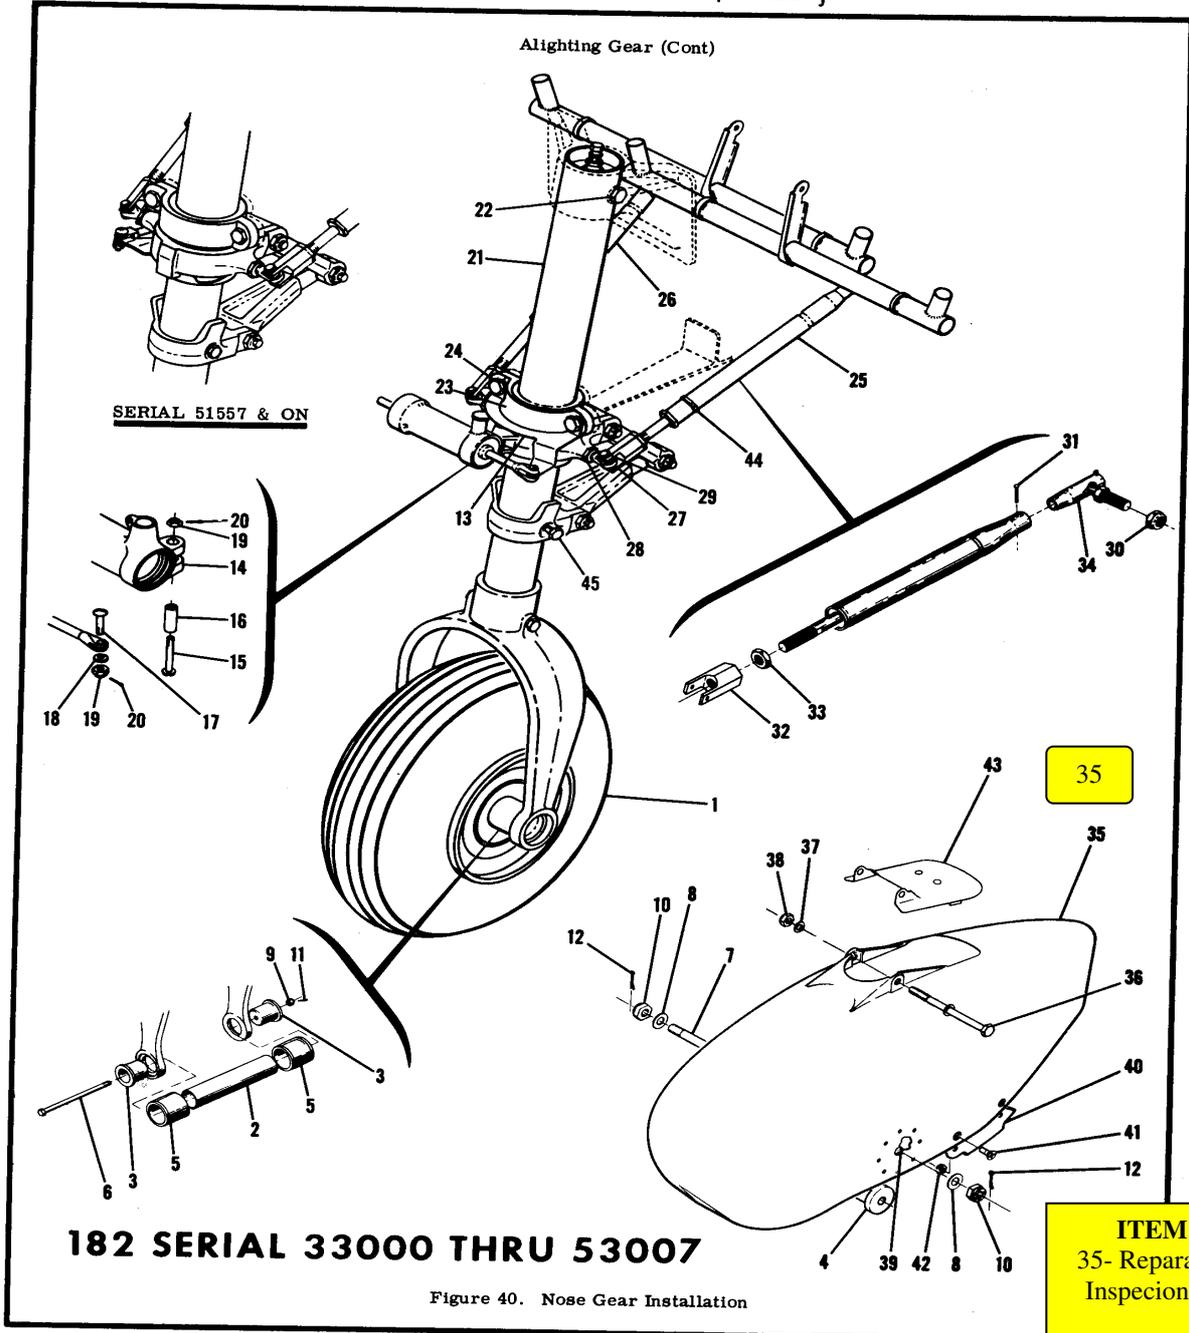
Figura 40. Instalação do Trem de Pouso do Nariz
